**RESTAURAÇÃO E REABILITAÇÃO
DA PONTE HERCÍLIO LUZ: UM ESTUDO DE CASO**

Trabalho apresentado ao Departamento
de Engenharia Civil da Universidade
Federal de Santa Catarina, como
requisito parcial exigido pelo curso de
Graduação em Engenharia Civil.
Orientador: Prof.^a Cristine do
Nascimento Mutti, Ph.D.

Florianópolis
2016

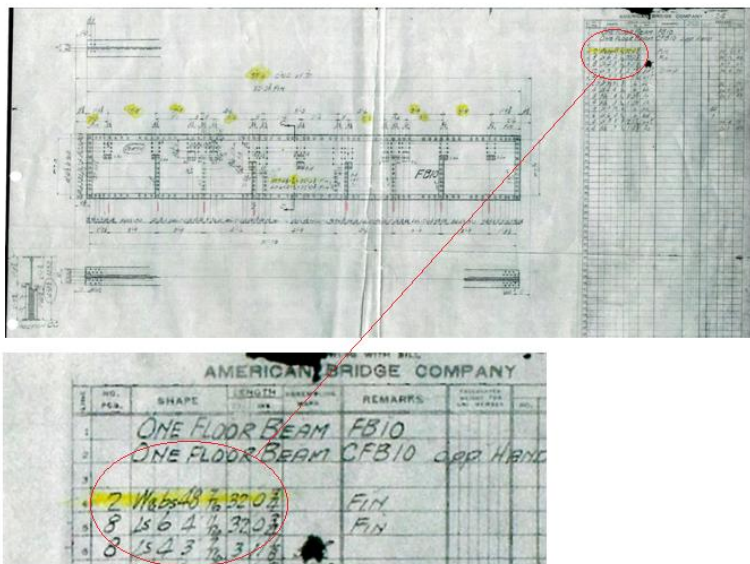
Figura 10: Projeto original das transversinas
 Fonte: American Bridge Company

Por isso alguns elementos passaram por apropriação no canteiro de obras, para onde eram destinadas as peças retiradas da ponte. No canteiro se avaliava por meio de paquímetro a espessura das seções transversais para certificar se houve a perda maior ou menor de 10% da seção original e, em seguida, avaliar as tensões. Na Figura 10 abaixo é apresentado o projeto original da Ponte, indicando a espessura de 11,11mm para a alma da transversina. Na sequência são apresentadas fotos da apropriação feita em campo e de peça cuja seção teve perda de 100%, inclusive apresentando grandes rasgos na região das ligações.

"Web" = Alma
 7/16 polegadas = 11,11mm

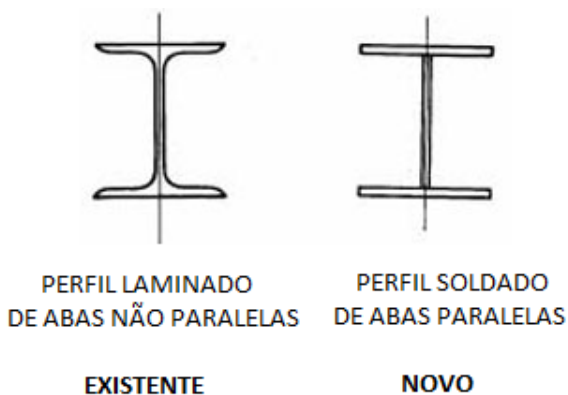
Figura 12: Desenho ilustrando as diferenças de perfil

Em relação a hipótese de recuperação através de reforços nos flanges superiores e inferiores das longarinas de perfil “I” laminado, cujas abas não são paralelas, devido às irregularidades provocadas pela corrosão, impossibilita um contato satisfatório entre a chapa de reforço e a superfície da área com ligação através de rebites, dando incerteza da sua trabalhabilidade estrutural. Ao rebitar, ainda permanecerá no contato desse reforço com as superfícies dos flanges a possibilidade de penetração da névoa marinha, que iniciará um novo processo de corrosão.

As depressões causadas pelo ataque da corrosão com a perda de massa (*pitting*), somadas à curvatura das abas das mesas, acarretam diversos pontos em que os rebites não farão um contato perfeito, não atingindo o objetivo desejado.

A figura 12 mostra as seções transversais dos perfis “I” que formam as longarinas existentes e as novas.

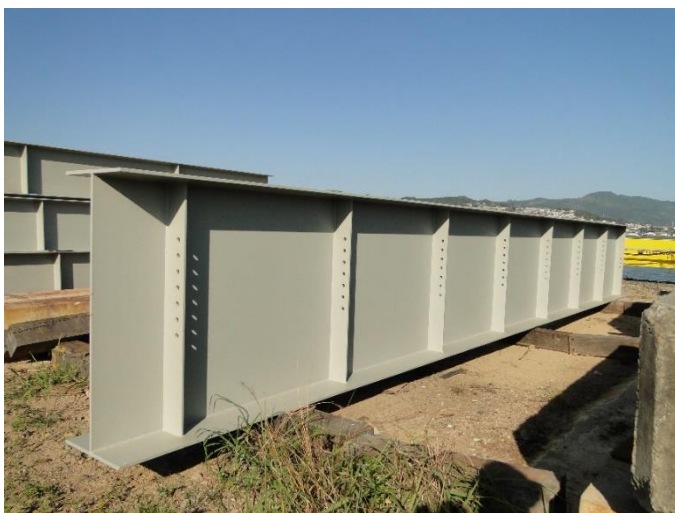
Novas transversinas

A transversina que serviu de base para este estudo é a “TL2”, por ser a transversina que apresenta as melhores condições quando comparada com as demais, o que não significa dizer que são condições boas, pois apresenta um estado de corrosão muito acentuado, com perda de seção considerável e inclusive furos, vide fotos no anexo XV. Esta transversina, apesar de apresentar perdas de seção superior a 10%, passa na verificação estrutural, desde que devidamente reforçada. A escolha por esta transversina como base de estudo deu-se no intuito de estimar o custo para recuperar e reaproveitar uma transversina existente e assim poder compará-lo com o custo de uma nova transversina.

A princípio as duas opções de recuperação da alma são a solda ou a aplicação de chapas de reforço e/ou de substituição. O estado mais crítico de corrosão da alma da transversina é nos pontos de encontro das longarinas com as transversinas e próximo à cantoneira de ligação com a corda inferior da treliça, apresentando rasgos, sendo que as ligações do lado Sul (Longarinas “1S”) se encontram em pior estado do que as do lado norte.
